Comune di Villafranca in Lunigiana

PIANO COMPLESSO DI INTERVENTO PER LA REALIZZAZIONE
DI UN CAMPO DA GOLF REGOLAMENTARE IN LOCALITA' CA' MADONNA

RAPPORTO AMBIENTALE VAS - Schedatura patrimonio edilizio esistente

Scheda
n° 3

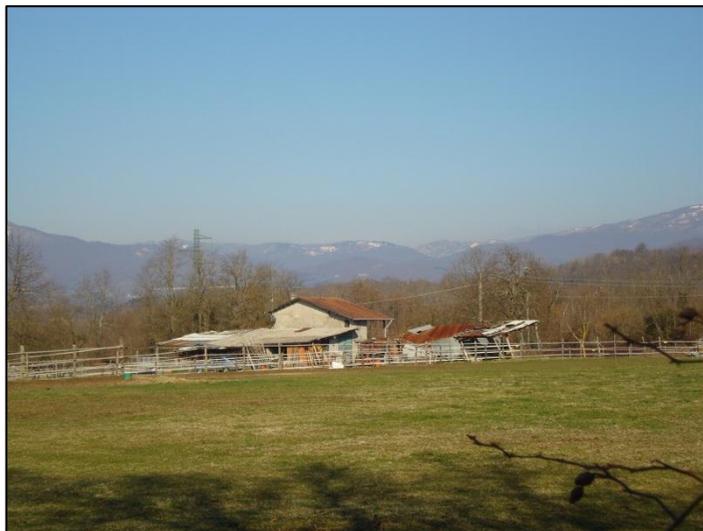
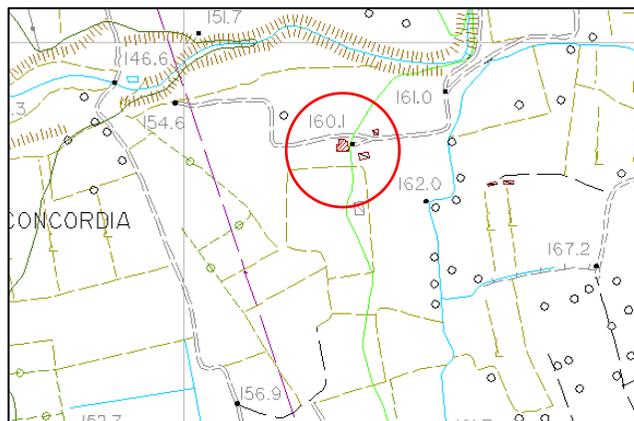
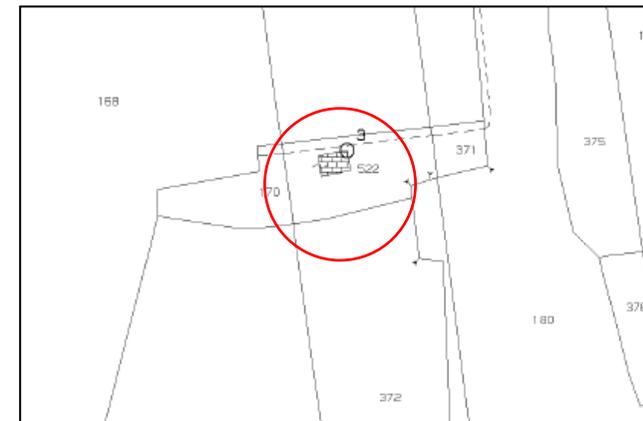
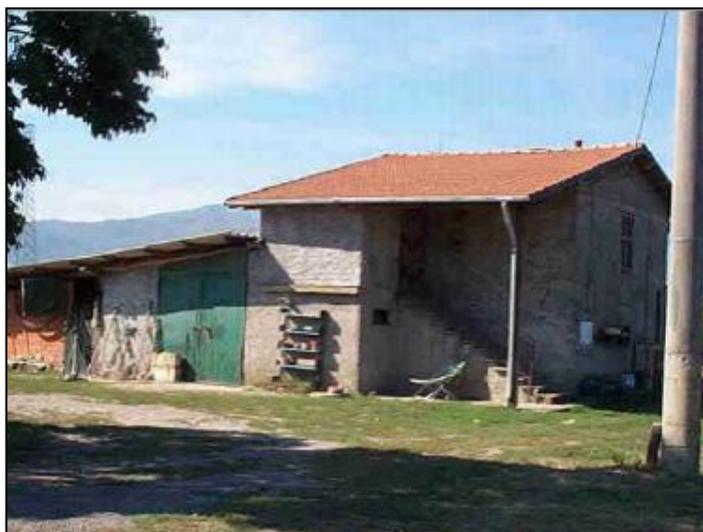
Descrizione: Il fabbricato è utilizzato come residenza agricola e si trova in un mediocre stato di conservazione. Ha la struttura in laterizio, finitura esterna in intonaco, la copertura in legno con manto di marsigliesi e le gronde in legno. Accessibilità sufficiente tramite strada sterrata ma transitabile.

Interventi ammessi dagli strumenti urbanistici vigenti: Destinazione d'uso Residenza con prescrizione di Demolizione Superfetazioni
