Comune di Villafranca in Lunigiana

PIANO COMPLESSO DI INTERVENTO PER LA REALIZZAZIONE
DI UN CAMPO DA GOLF REGOLAMENTARE IN LOCALITA' CA' MADONNA

RAPPORTO AMBIENTALE VAS - Schedatura patrimonio edilizio esistente

Scheda
n° 5

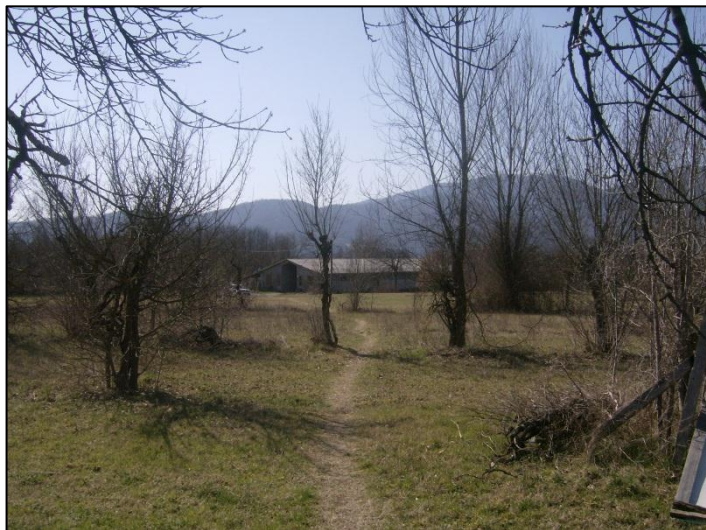
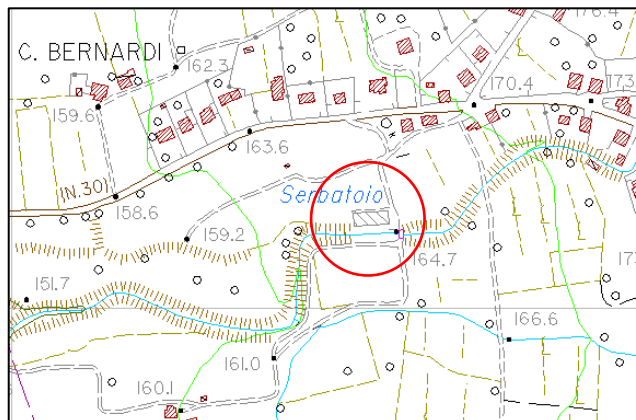
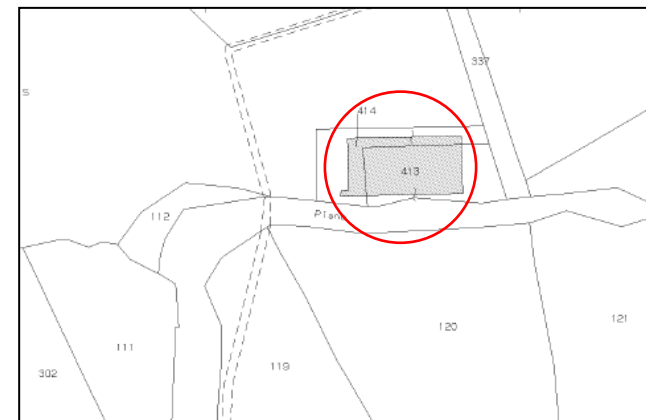
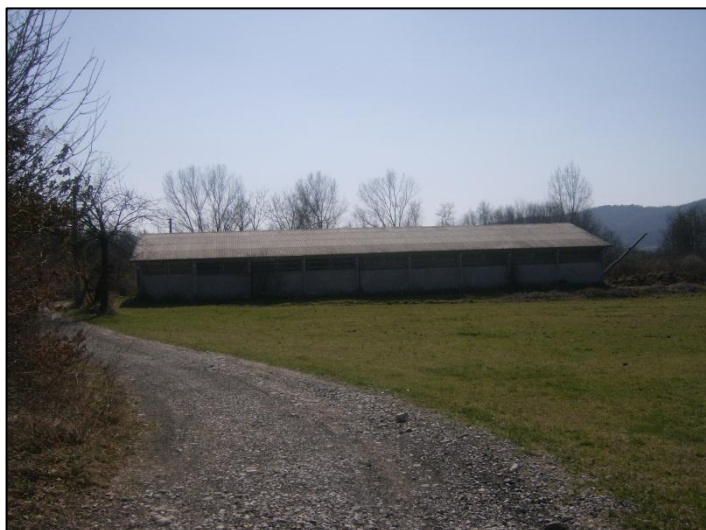
Descrizione: Il fabbricato è utilizzato come stalla a servizio di un'azienda agricola. La struttura è un prefabbricato tamponato a pannelli in cls con copertura in fibrocemento (ondulina) e non versa in un buono stato di conservazione.
