Comune di Villafranca in Lunigiana

PIANO COMPLESSO DI INTERVENTO PER LA REALIZZAZIONE
DI UN CAMPO DA GOLF REGOLAMENTARE IN LOCALITA' CA' MADONNA

RAPPORTO AMBIENTALE VAS - Schedatura patrimonio edilizio esistente

Scheda
n° 6

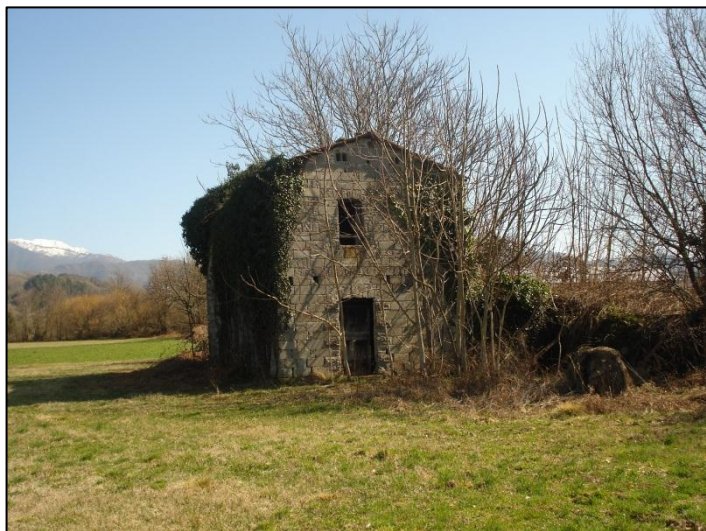
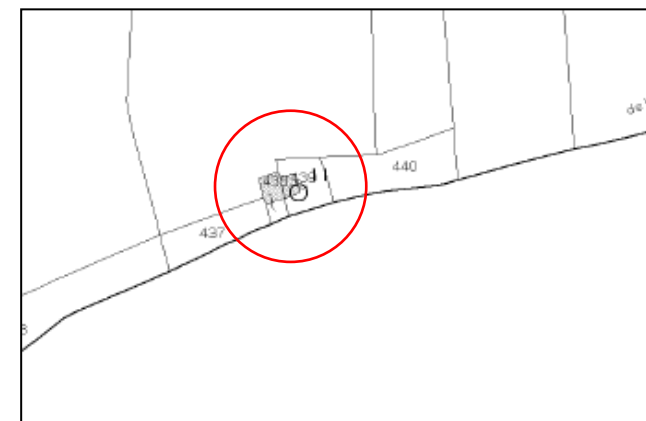
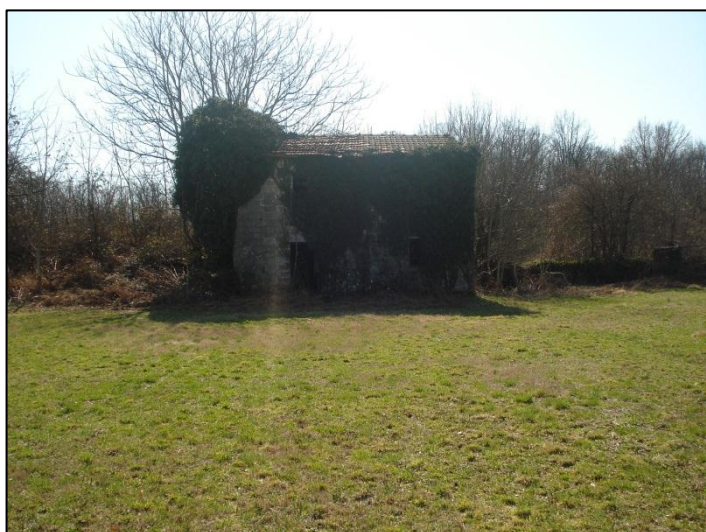
Descrizione: Il fabbricato era un'abitazione rurale; attualmente si presenta in stato di abbandono. La struttura è realizzata in blocchetti di cls a faccia vista, la copertura è in legno con manto di marsigliesi.
