Comune di Villafranca in Lunigiana

PIANO COMPLESSO DI INTERVENTO PER LA REALIZZAZIONE
DI UN CAMPO DA GOLF REGOLAMENTARE IN LOCALITA' CA' MADONNA

RAPPORTO AMBIENTALE VAS - Schedatura patrimonio edilizio esistente

Scheda
n° 7

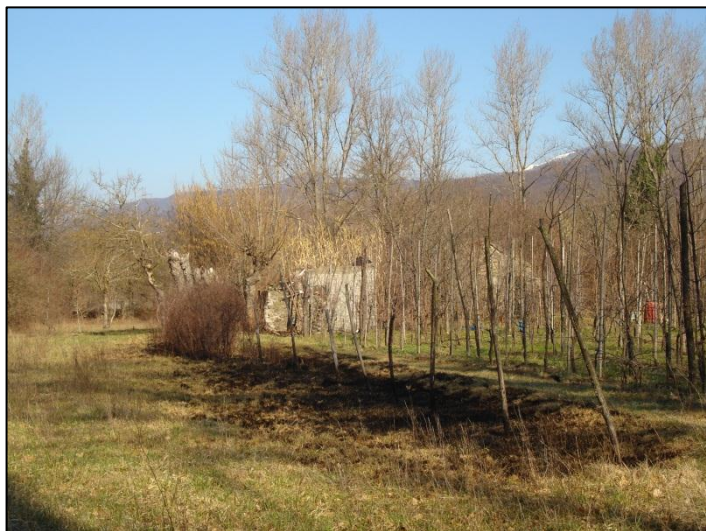
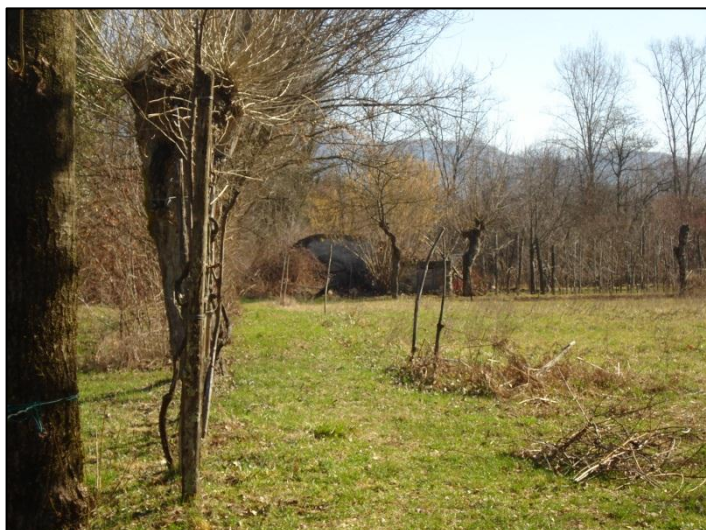
Descrizione: Il fabbricato era un'abitazione rurale; allo stato attuale si presenta in mediocri condizioni. La struttura è realizzata in blocchetti di cls a faccia vista, la copertura è in legno con manto di marsigliesi.
